## INVENTARIO DE REFUGIOS TEMPORALES LOCALIZADOS EN ACAPULCO, GUERRERO 2023

<b>ZONA:</b> 17 - LA SABANA	
<b>No. DE ALBERGUE:</b> 68	<b>CALLE:</b> Jamaica
<b>NOMBRE:</b> Jardín de Niños Miguel Ángel	<b>NUMERO:</b> s/n
<b>CLAVE ESCOLAR:</b> 12DJN0388C	<b>COLONIA:</b> 5 de Mayo
<b>DIRECTOR:</b> Profra. Blanca Nery Cervantes Bravo	<b>TEL. DIR.:</b> 7441239482
<b>RESPONSABLE:</b> Javier Fernandez Villalba (conserje)	<b>TEL. RESP.:</b> 74 42 62 17 91

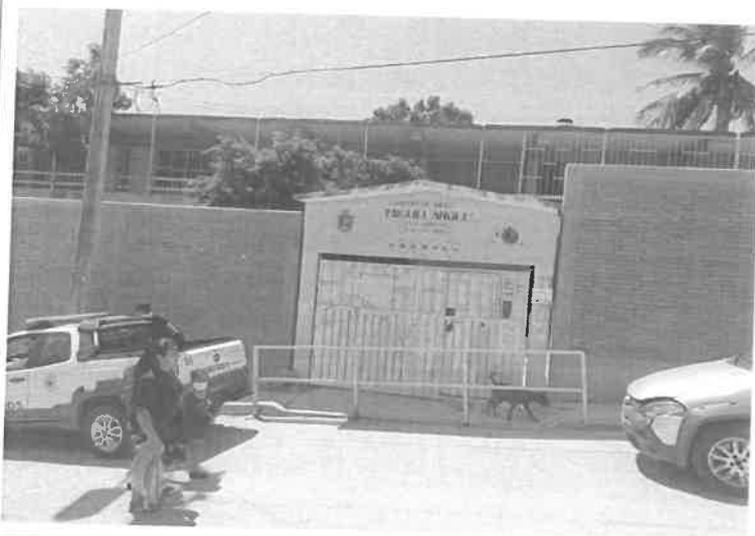
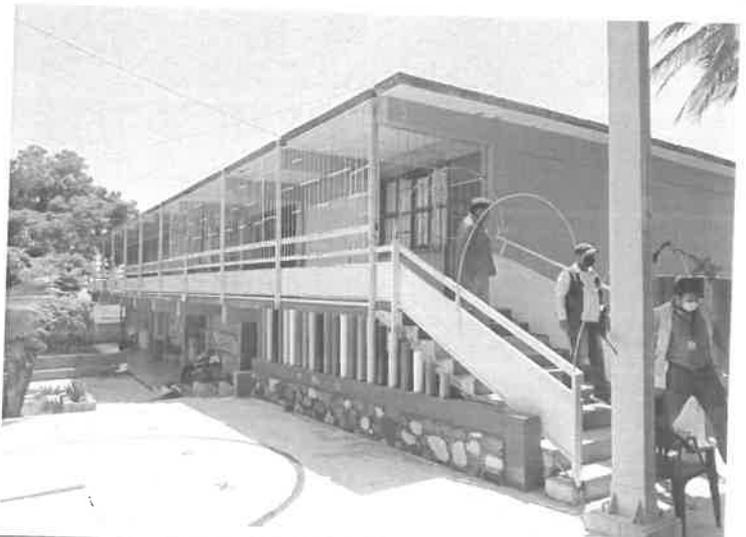
**CROQUIS :**

**OBSERVACIONES :** Filtración en losa de 3-A y B, una bodega localizada junto al cubo de escaleras se encuentra fracturada y con riesgo de colapso sus paredes, actualmente no se encuentra en eso pero requiere su demolición. Solicitan capacitación para simulacros y señalética.
