## INVENTARIO DE REFUGIOS TEMPORALES LOCALIZADOS EN ACAPULCO, GUERRERO 2024

<b>ZONA:</b>	17 - LA SABANA		
<b>No. DE ALBERGUE:</b>	19	<b>CALLE:</b>	Allende esq. cerrada de Allende
<b>NOMBRE:</b>	Jardin de Niños Vasco de Quiroga	<b>NUMERO:</b>	s/n
<b>CLAVE ESCOLAR:</b>	12DJN0386E	<b>COLONIA:</b>	Martires de Cuilapa
<b>DIRECTOR:</b>	Profra. Magali Laurel Vargas	<b>TEL. DIR.:</b>	74 41 76 22 26
<b>RESPONSABLE:</b>	Ernesto Baranda Zepina (asistente de servicio)	<b>TEL. RESP.:</b>	7443093024

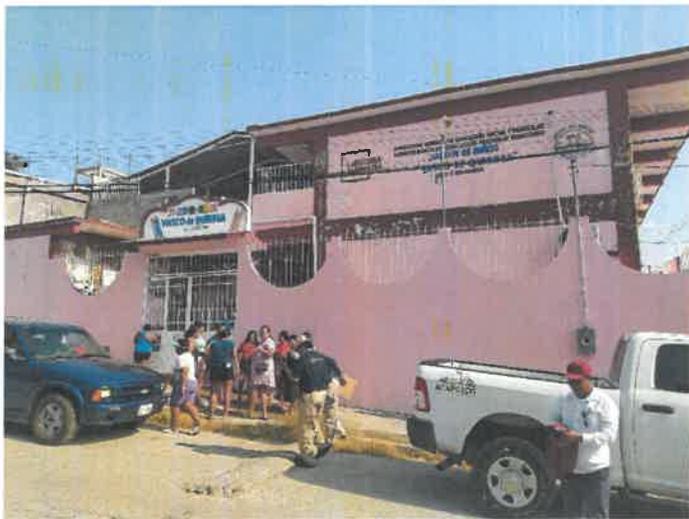
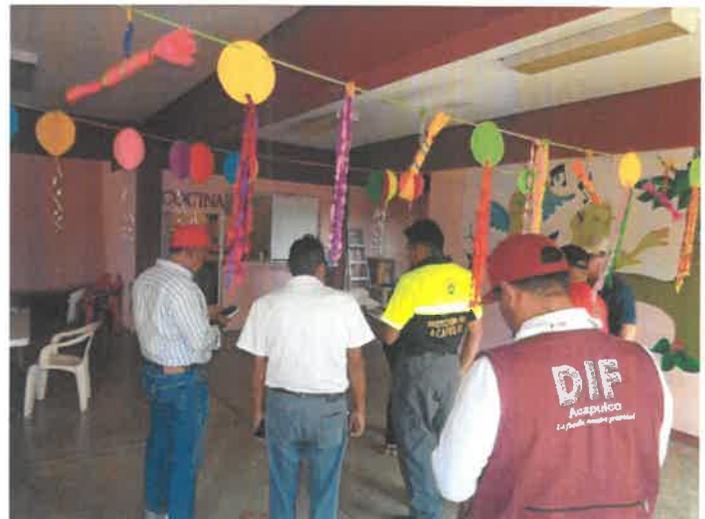
### CROQUIS:

**OBSERVACIONES:** Desprendimiento de concreto con exposición del acero de refuerzo con alto grado de corrosión en la base de una columna en aula de 2°A, requiere la construcción de un dado de concreto para protegerla y evitar siga deteriorándose (no representa riesgo alguno). El aula de 3° B presenta problemas de filtración, la mufa presenta deterioro a consecuencia de los embates del huracán OTIS, requiere cambio de mufa completa.
