INVENTARIO DE REFUGIOS TEMPORALES 2025

| ZONA: | 18 - EL COLOSO | | |
| NOMBRE: | Esc. Prim. Fed. Francisco Figueroa Mata | NUMERO: | 30 |

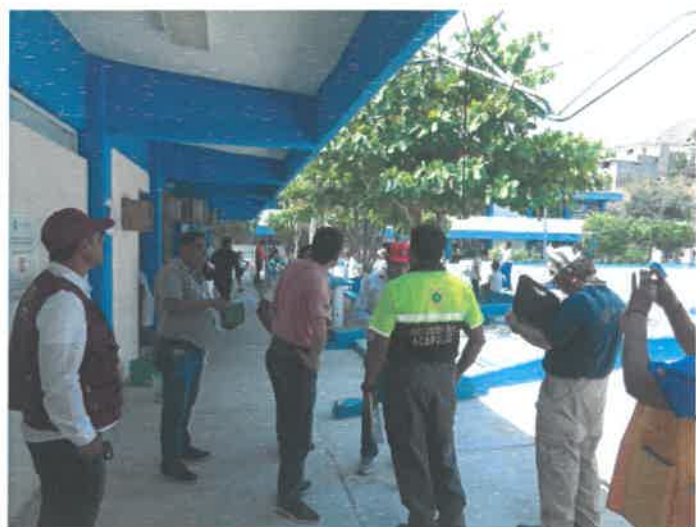
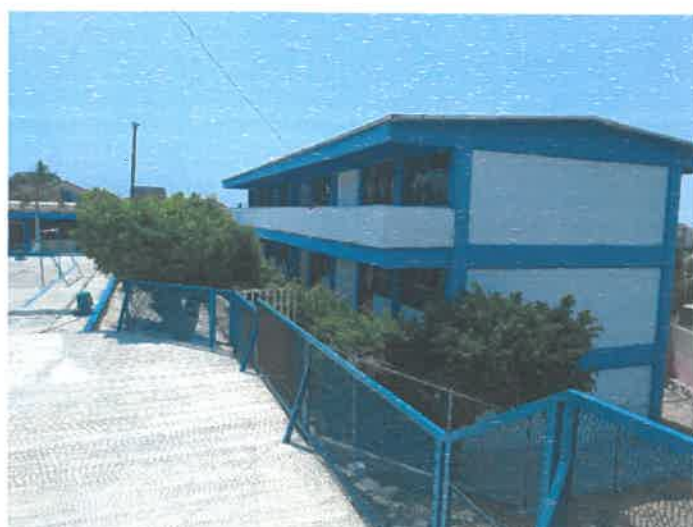
CROQUIS:

OBSERVACIONES: La escuela se encuentra en reparaciones por los daños ocasionados por el huracán OTIS. El colapso de una barda perimetral colindante con el edificio B en una sección de 35ml x 2.5mts de altura provocando un socavón al interior de la escuela afectando la cimentación de un muro de contención de mampostería colindante con el edificio B.
