INVENTARIO DE REFUGIOS TEMPORALES 2025

ZONA:	18 - EL COLOSO		
No. DE REFUGIO:	27	CALLE:	Prolongacion Av. Las Torres
NOMBRE:	Esc. Prim. Urbana Articulo 123	NUMERO:	s/n
CLAVE ESCOLAR:	12DPR5784A	COLONIA:	El Coloso
DIRECTOR:	Prof. Martín Jhanel Analla de la O	TEL. DIR.:	7811043547
RESPONSABLE:	Felipe de Jesús Trujillo Hernández	TEL. RESP.:	7441716076

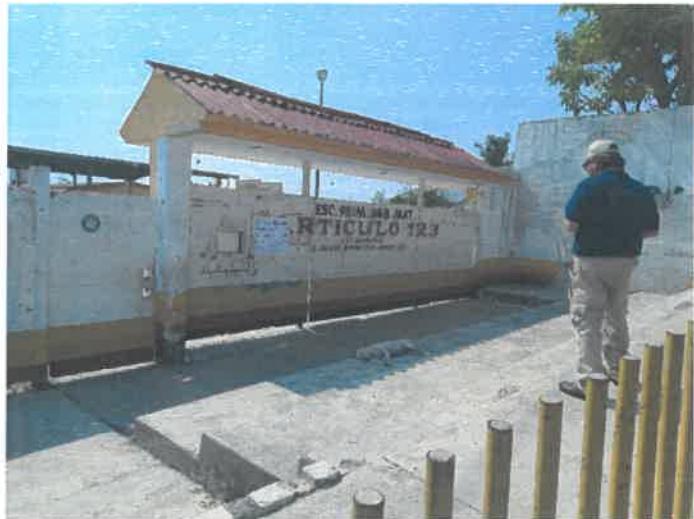
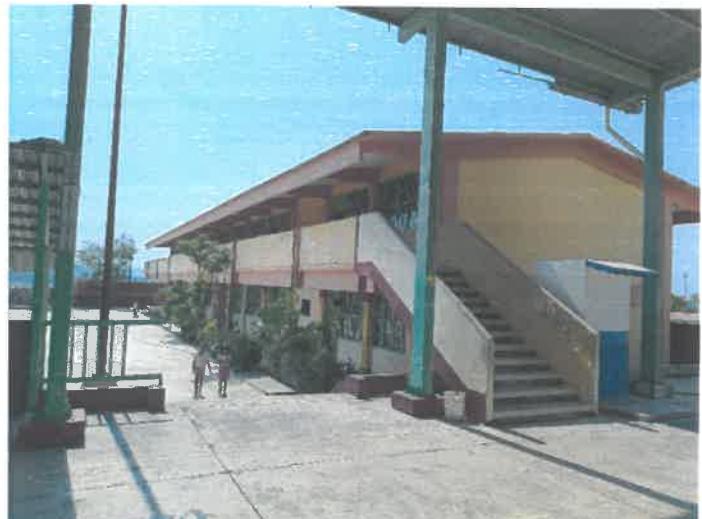
CROQUIS:

ESTADO FISICO:	BUENO		COORD. N.	16°51'13.95"	W. 99°44'46.46"
ELEVACION:	32	Mts	CAPACIDAD OPER.:	120	PERSONAS
No. AULAS:	9		CAP. MAXIMA:	500	PERSONAS
LETRERO:	no		SUP. CONSTRUCC.:	2600	M ²
SUP. TERRENO	3.000	M ²			
TIPO CONSTRUCCION:	Concreto Reforzado				
OBSERVACIONES:	Requiere la rehabilitación de la instalación hidrosanitaria por el crecimiento de las raíces que obstruyen la tubería provocando el vertimiento de aguas negras dentro del plantel. El colapso de una barda perimetral colindante con predio de CAPAMA en una sección de 15ml aprox x 2.5 de altura a consecuencia de la caída de árboles tras el paso del huracán OTIS. El resto de la barda perimetral presenta fisuras en elementos estructurales sin problemas de inestabilidad.

Fisuras en la cisterna localizada en la parte alta de la escuela siendo funcional en un 70% de su capacidad.
