## INVENTARIO DE REFUGIOS TEMPORALES LOCALIZADOS EN ACAPULCO, GUERRERO 2024

<b>ZONA:</b>	20 - PLAN DE LOS AMATES		
<b>No. DE ALBERGUE:</b>	33	<b>CALLE:</b>	Circuito Francisco Ruiz Massieu
<b>NOMBRE:</b>	Esc. Prim. Luis Donaldo Colosio	<b>NUMERO:</b>	s/n
<b>CLAVE ESCOLAR:</b>	12DPR2360A	<b>COLONIA:</b>	Luis Donaldo Colosio
<b>DIRECTOR:</b>	Prof. Ildefonso Reyes Taboada	<b>TEL. DIR.:</b>	74 42 65 51 76
<b>RESPONSABLE:</b>	Sra. Reina Méndez Velázquez	<b>TEL. RESP.:</b>	74 42 96 59 62

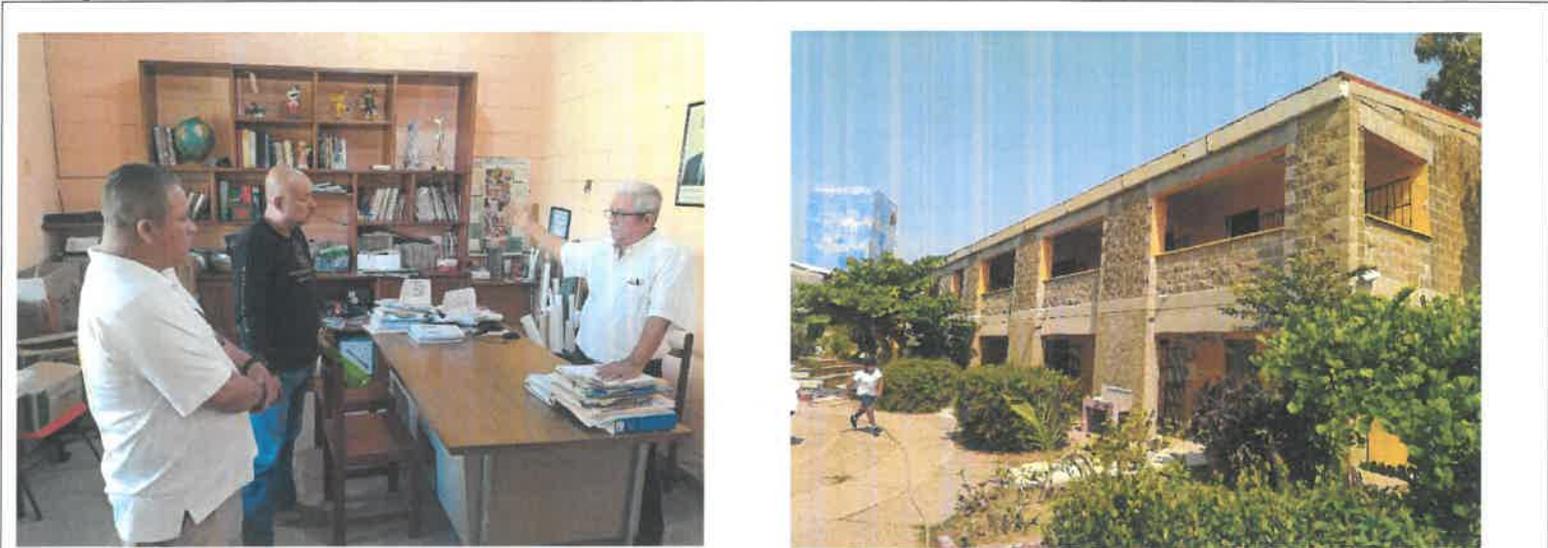
**CROQUIS:**

**OBSERVACIONES:** Dir. T.V. Profra. Myrna López Basilio 74 41 24 41 87. Filtración en aula de 4° B en piso y paredes, el colapso de dos techumbres de estructura metálica en área de cancha y área de comedores. El colapso de una barda perimetral colindante con el área de gradas de la cancha en una sección de 20ml aprox. Se recomienda su reconstrucción.
