## INVENTARIO DE REFUGIOS TEMPORALES LOCALIZADOS EN ACAPULCO, GUERRERO 2024

<b>ZONA:</b>	2 - SAN ISIDRO		
<b>No. DE ALBERGUE:</b>	2	<b>CALLE:</b>	San Isidro y Av. San Isidro
<b>NOMBRE:</b>	Esc. Prim. Plan de Ayutla	<b>NUMERO:</b>	s/n
<b>CLAVE ESCOLAR:</b>	12DPR1333X	<b>COLONIA:</b>	San Isidro
<b>DIRECTOR:</b>	Alicia Bello Longares	<b>TEL. DIR.:</b>	7443411706
<b>RESPONSABLE:</b>	Francisco Sotelo Olea (intendente), Mtra. Maribel Santana García.	<b>TEL. RESP.:</b>	7442203066, (Maribel) 4046333

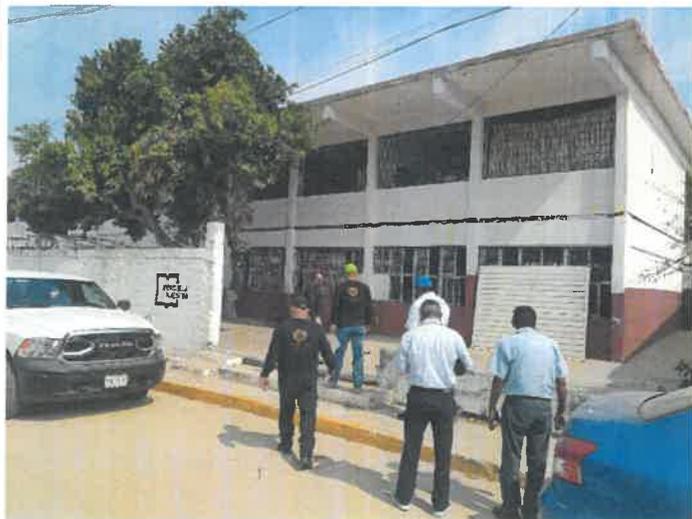
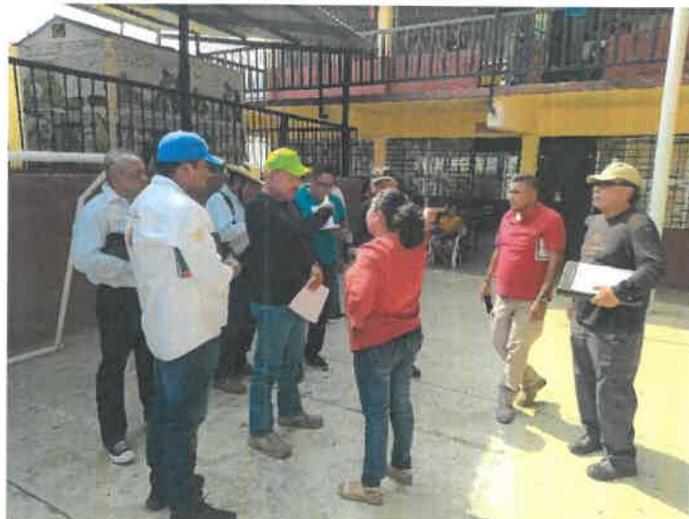
### CROQUIS:

**OBSERVACIONES:** La barda perimetral del acceso principal presenta deterioro por la falta de mantenimiento y problemas de inestabilidad en una sección de 30ml x 2.5mts de altura con alto riesgo de colapso, se recomienda su demolición y reconstrucción.
